**Woensdag 27 mei 2020, 03:30 uur:**

**Zeer Grote Brand, Grip 1**

**Woon-zorgcentrum de Hoven, Lelystad.**

**Hendrik Kramer, Officier van Dienst, mei 2023**

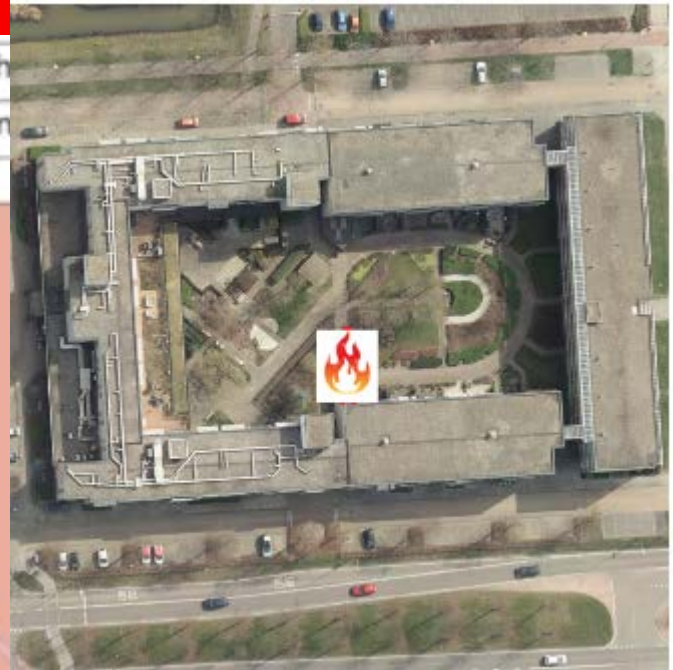
Foto 1: Luchtfoto met ontstaanslocatie

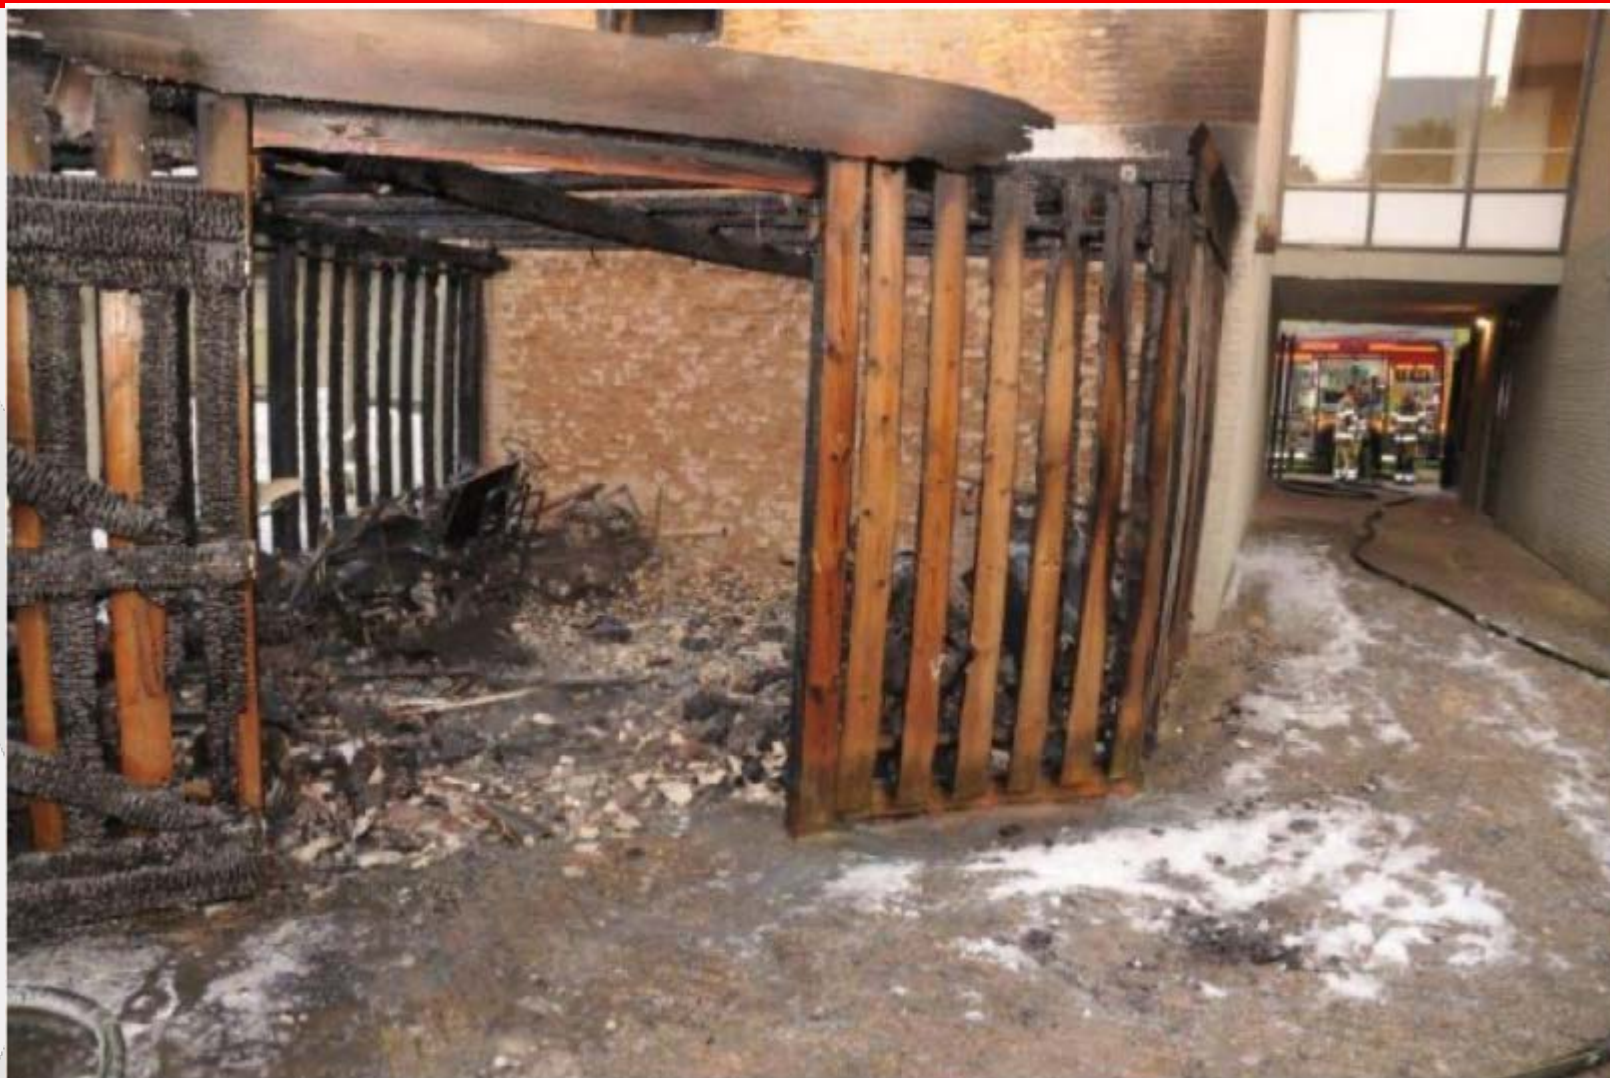
**Foto 3: Uitgebrande scootmobielstalling**

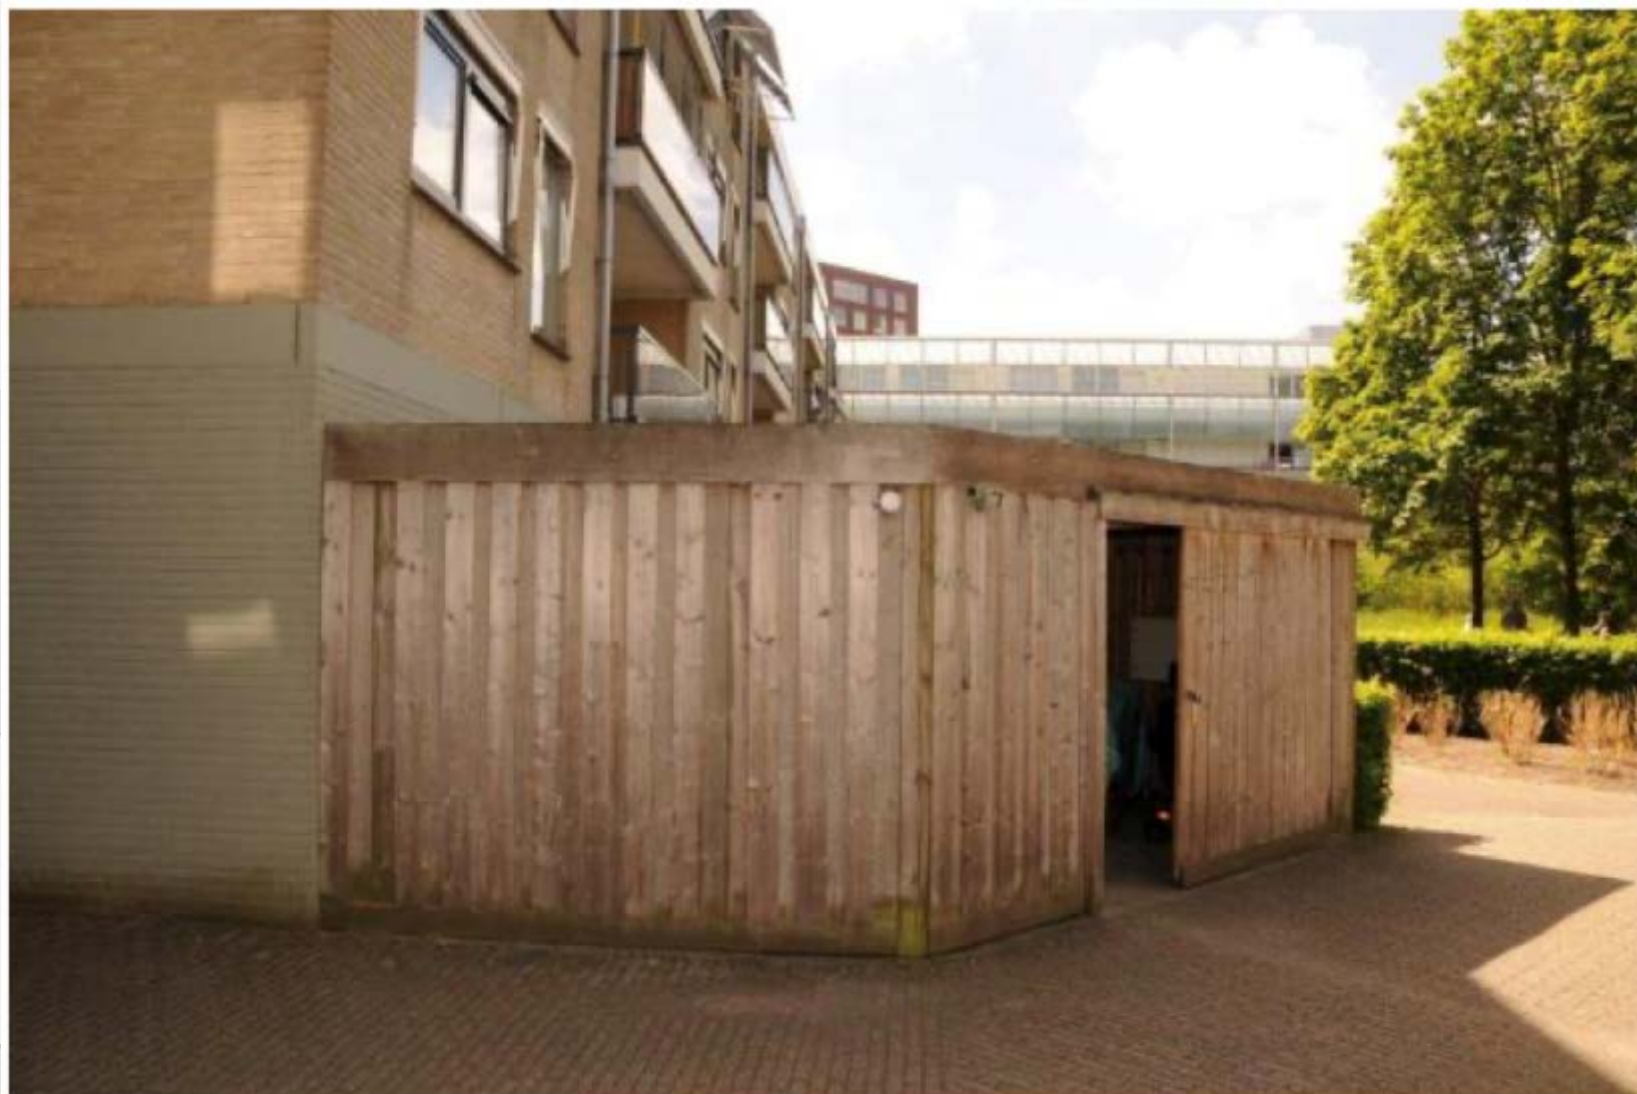
**Foto 4: Identieke stalling**

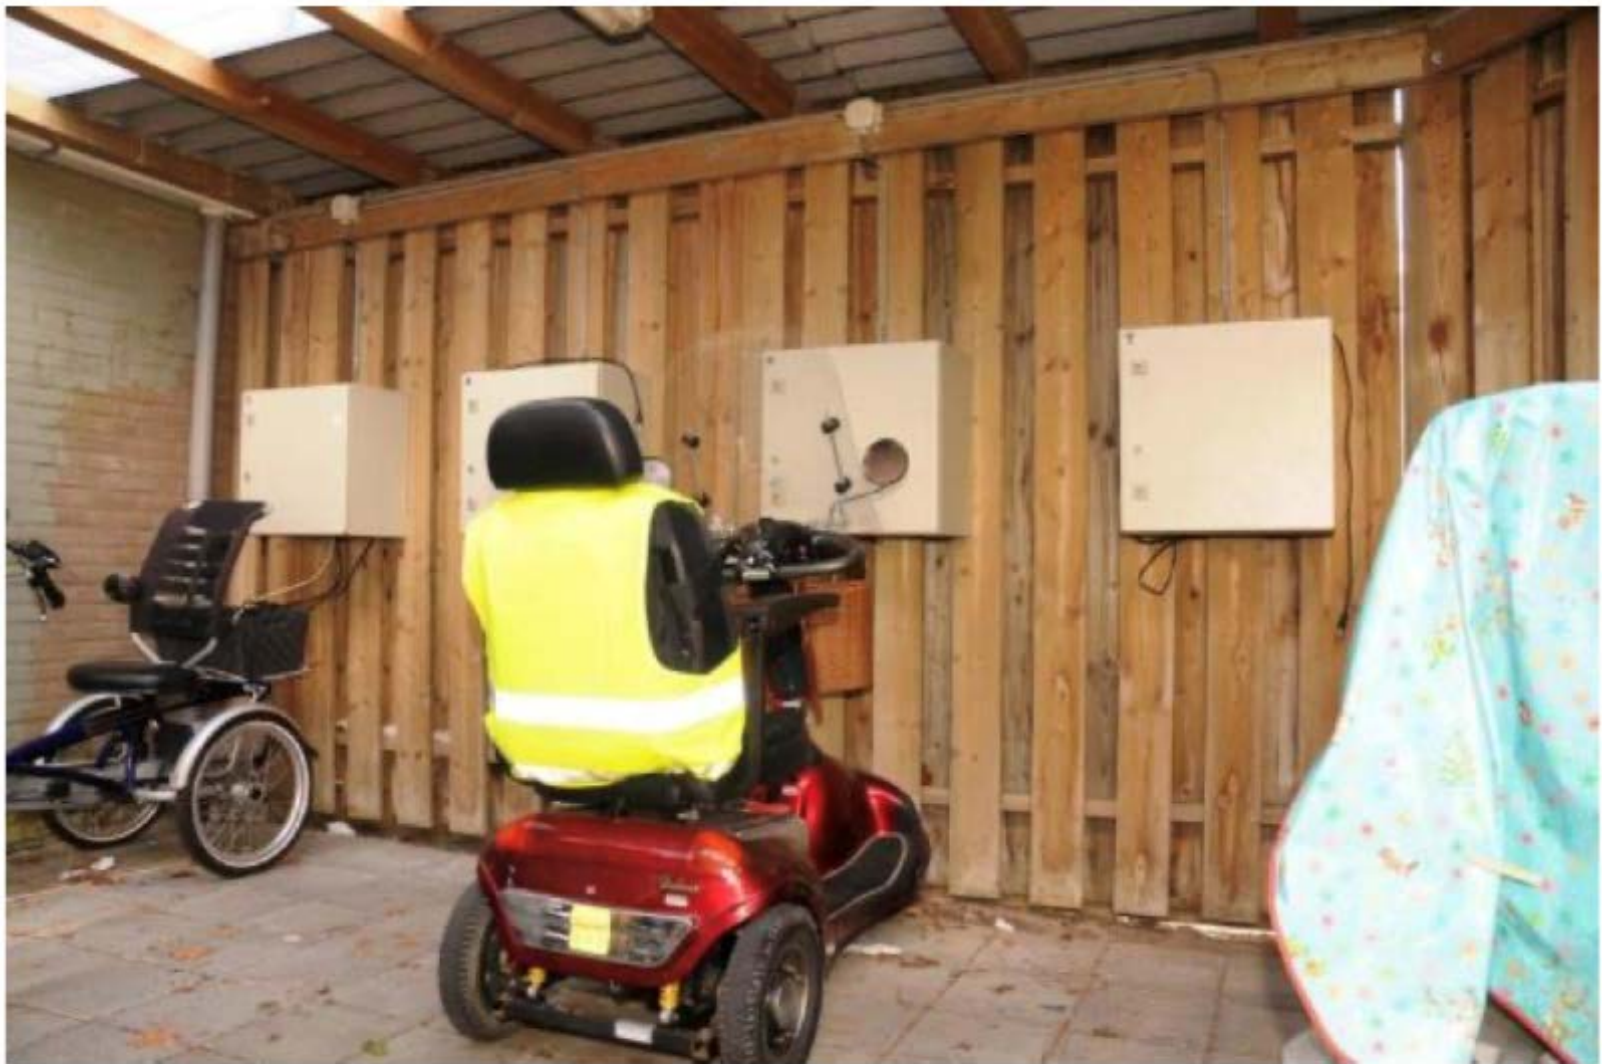
**Foto 5: Identiek stalling met scootmobielen aan de lader**

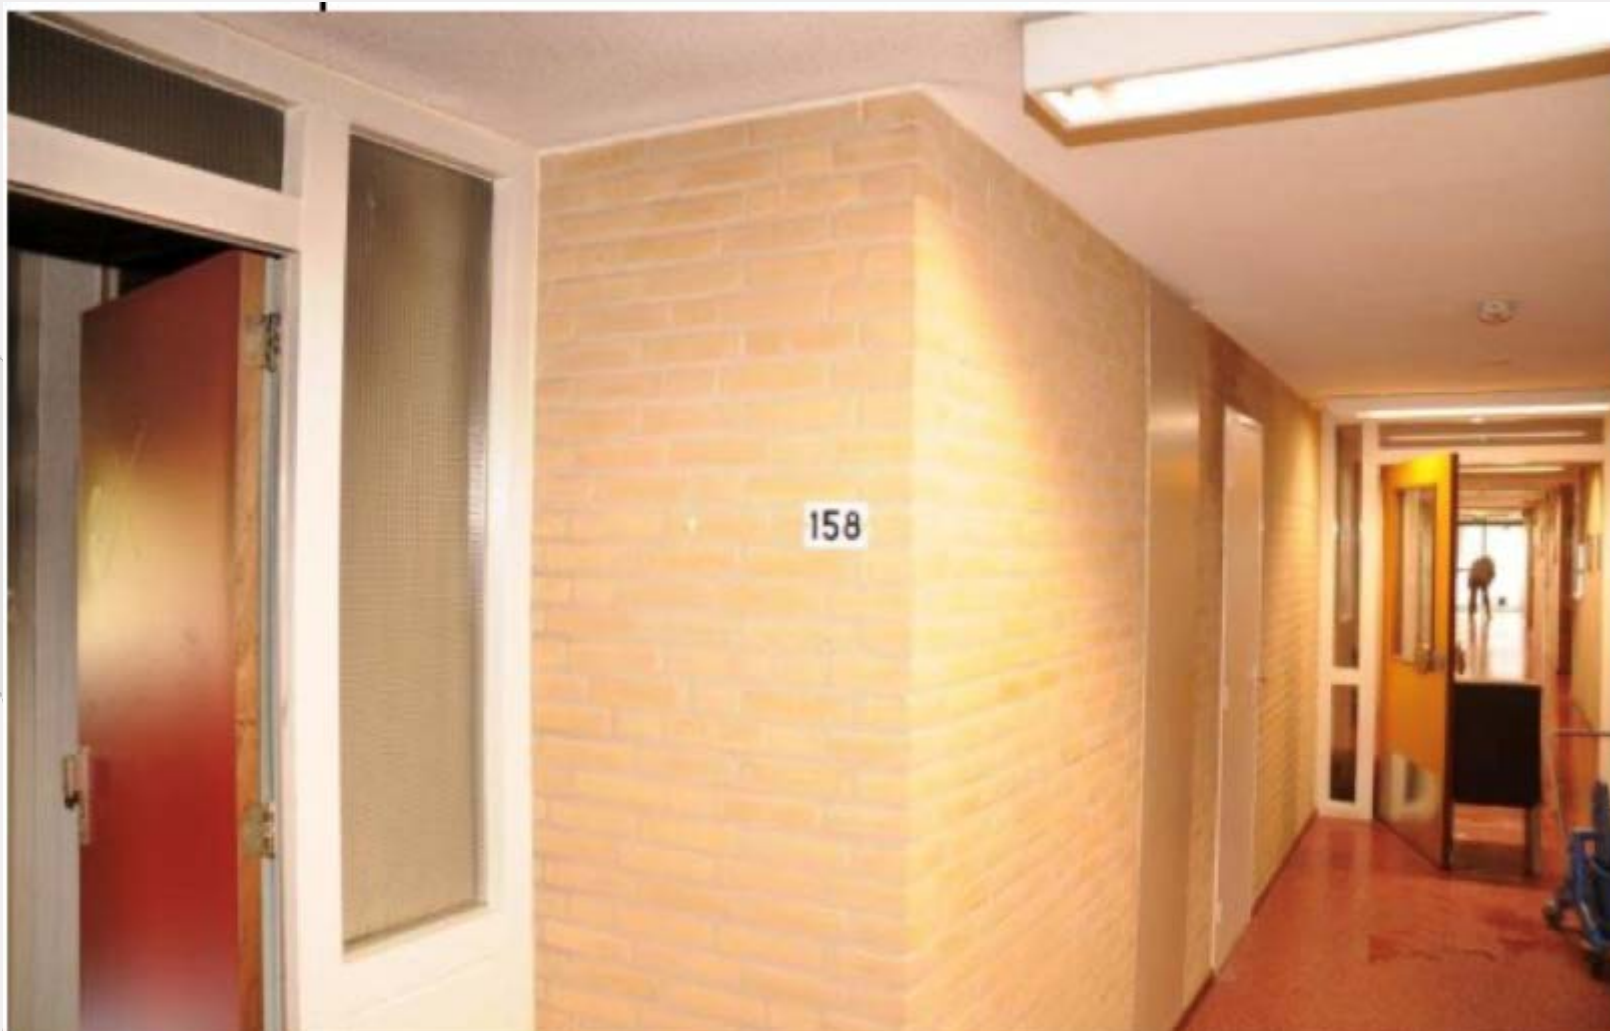
**Foto 7: Rookverspreiding gang. 158 brandwoning**

Rookverspreiding bij gebouwbranden blijft onvoorspelbaar. Dit geeft extra dynamiek aan een incident. Een brandcompartiment is geen rookcompartiment. De bevelvoerder stond voor het dilemma: eerst blussen of ontruimen? Het is niet duidelijk hoe de rook zich zo snel kon verspreiden in het gebouw. Het kan zijn dat er ramen en/of deuren open gestaan hebben. De rook is langs de gevel van het gebouw gestroomd en mogelijk via de ventilatieroosters naar binnen gezogen.

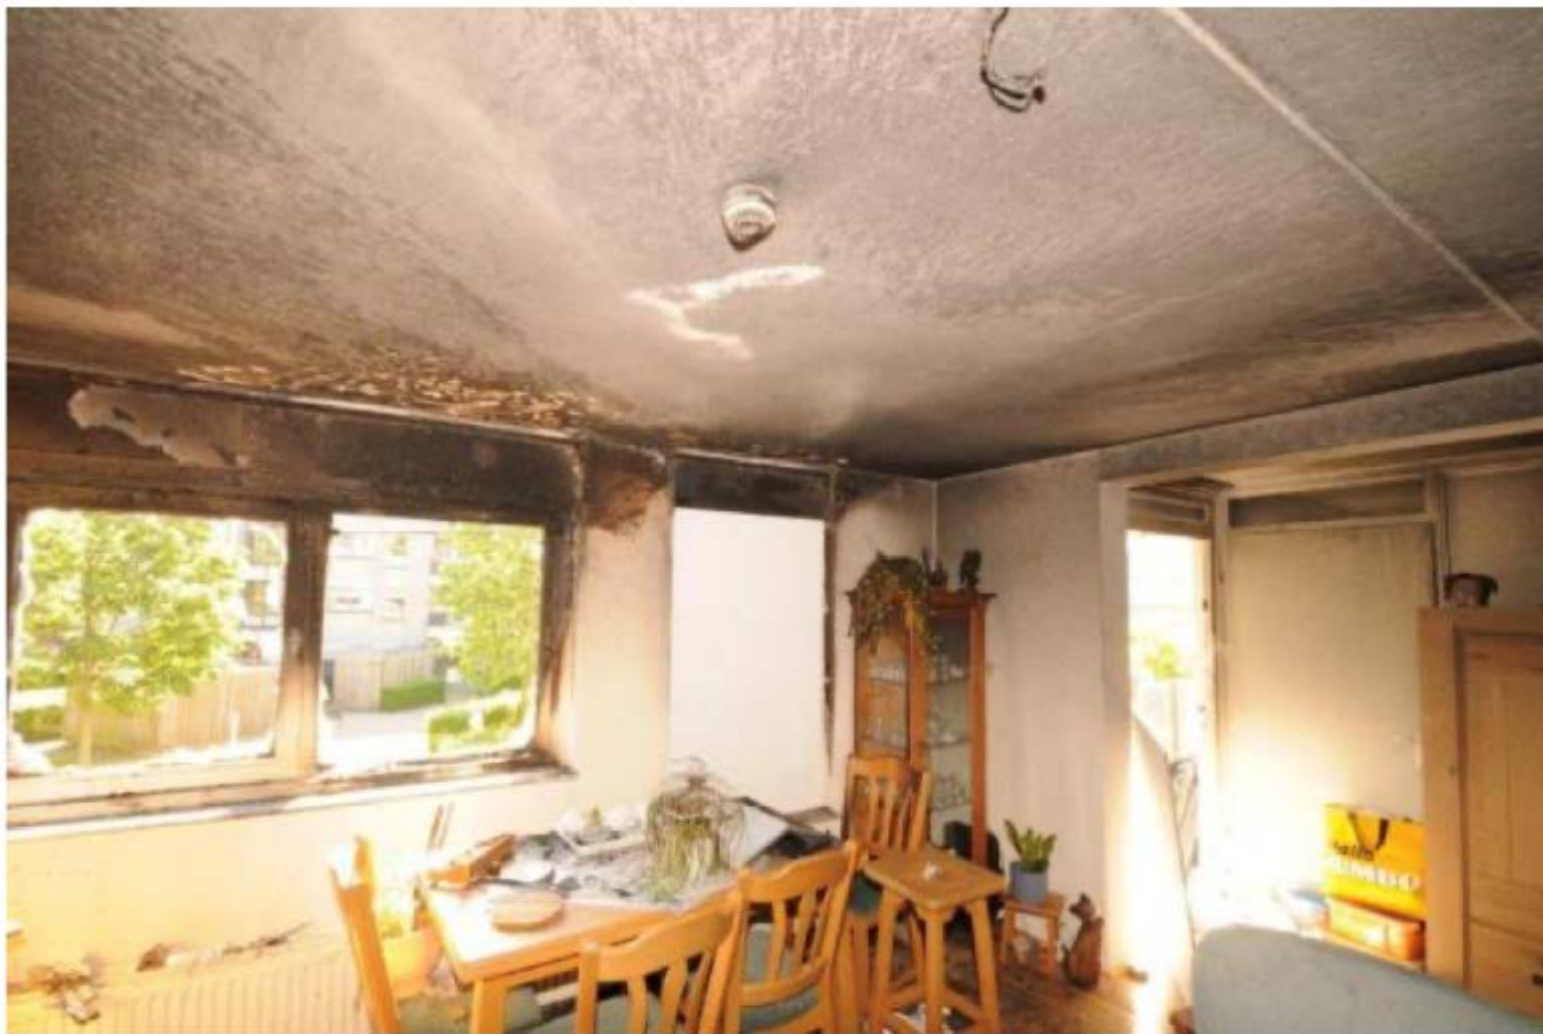
**Foto 8: Brandwoning 1<sup>e</sup> verdieping**

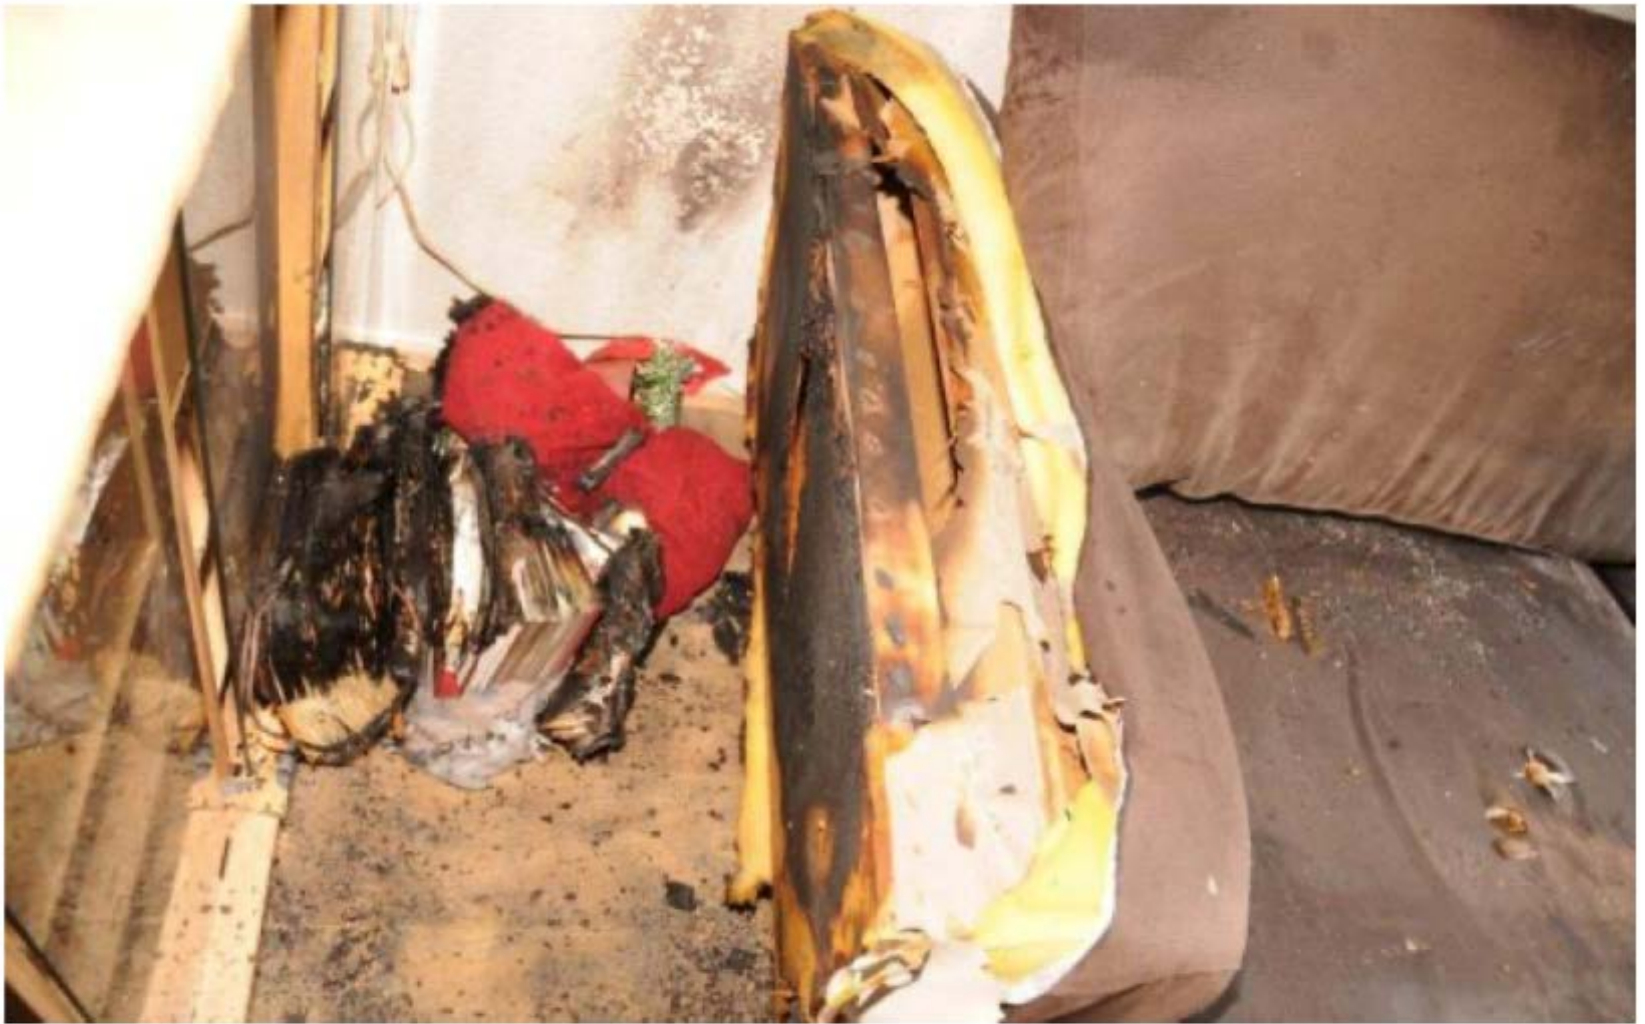
**Foto 9: Secondaire brand woning 1<sup>e</sup> verdieping**

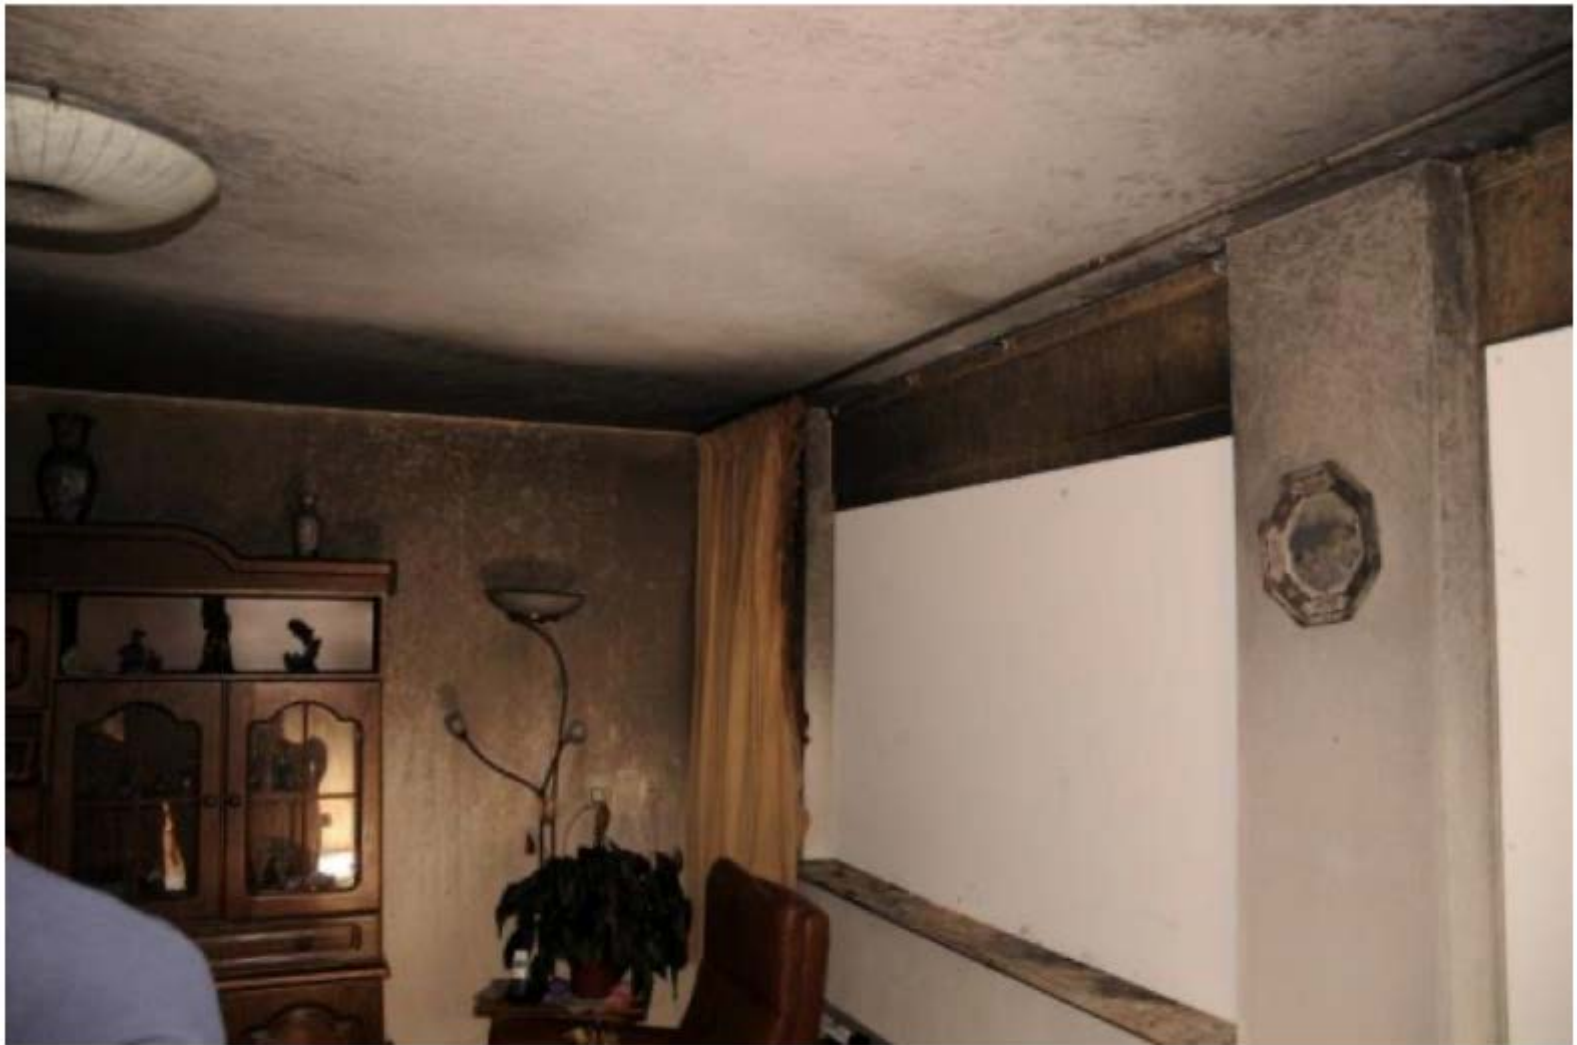
**Foto 10: Brandwoning 2<sup>e</sup> verdieping**
